# 住宅診断 報告書

## 【中古・木造・戸建・入居前】

## 検査目的

中古住宅として\*\*\*様が購入を考えて、現状の建物状態を専門業者による調査を実施たく、ホームインスペクションを実施いたしました。

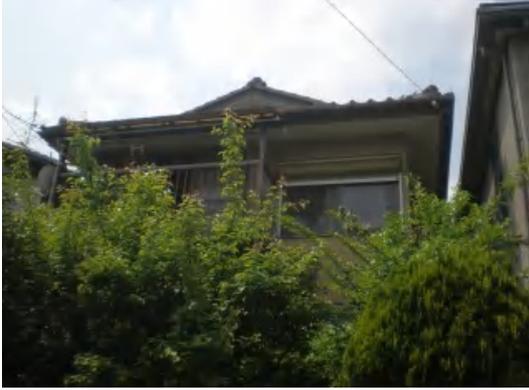
写真 1 外観

庭木が繁茂して外壁等確認し難い状況

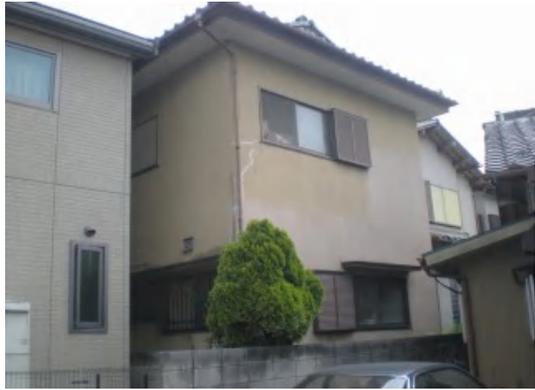
写真 2 外観2

外壁クラックが顕著でした

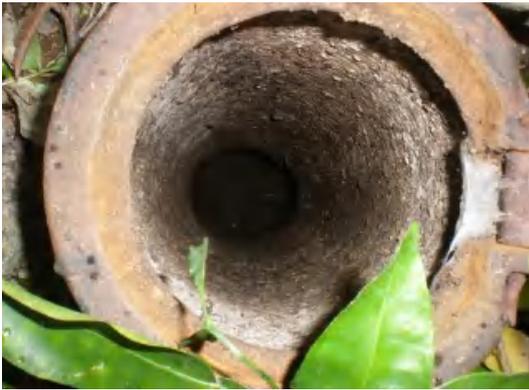
写真 3 止水栓

土に埋没していました

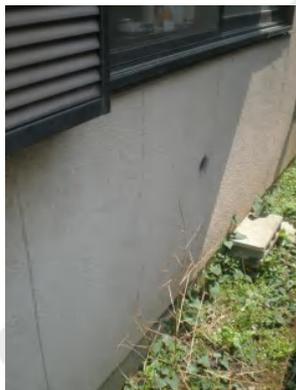
写真 4 外壁

外壁に穴がありました

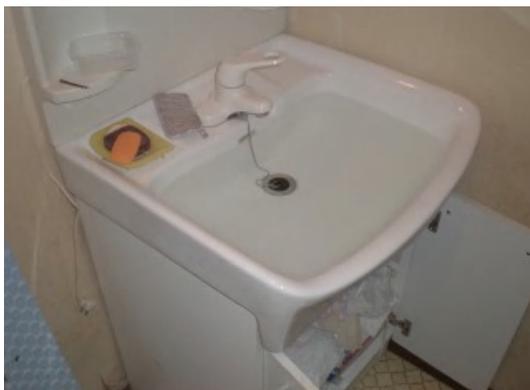
写真5 満水

オーバーフローまで水溜め

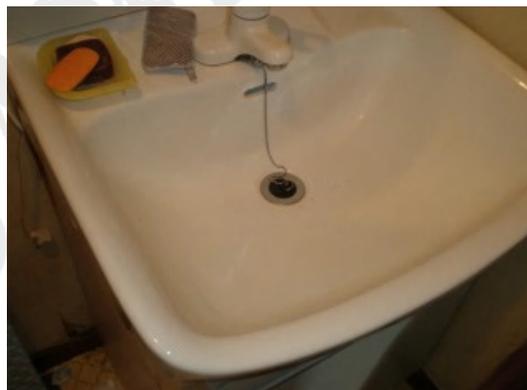
写真6 30分後

空になっていました

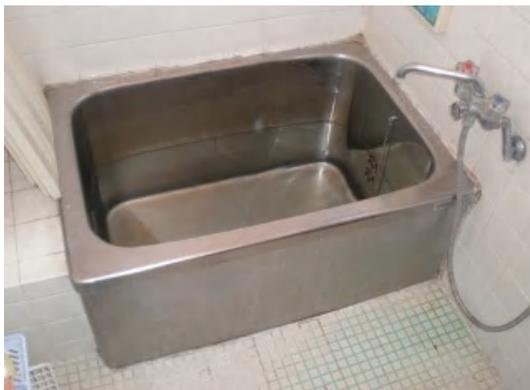
写真7 満水

オーバーフローまで水溜め

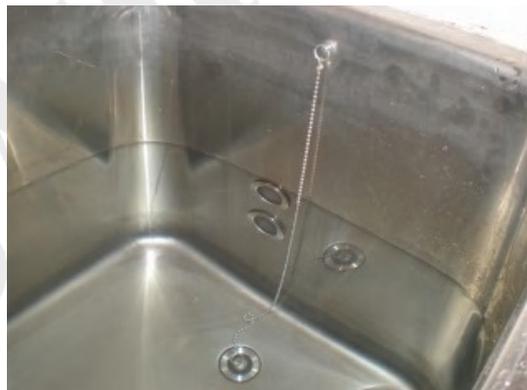
写真8 30分後

減っていませんでした

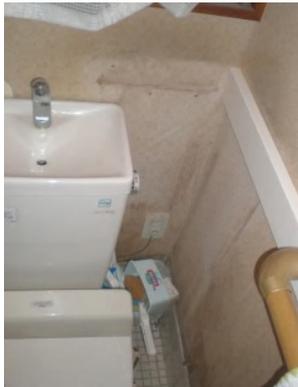
写真 8 以前のロータンク結露跡

コーナー型の結露による浸みあり

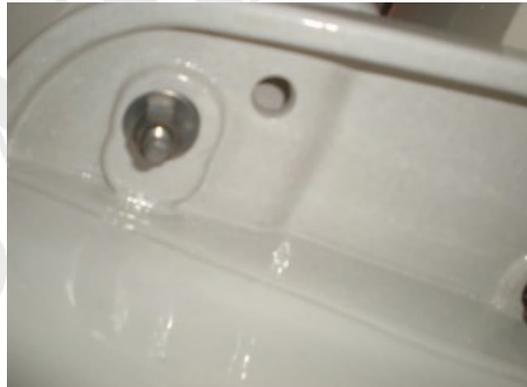
写真 9 現在のロータンクの取り付けボルトまわり

漏水例の多い箇所ですが問題ありませんでした

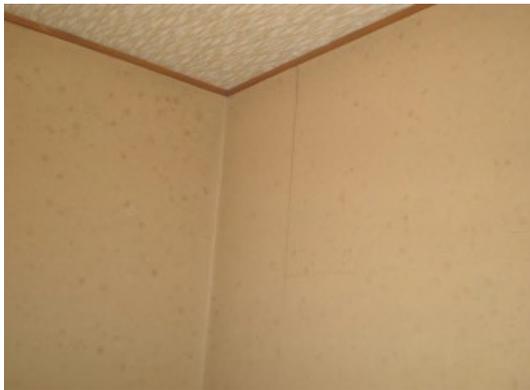
写真 10 壁クラック

クラック・カビしみ

全体的アドバイス	<p>まず生活上の問題として湿気対策が急務です。カビが2階まである状況はよほどの湿気です。また、現代生活上の一般的な断熱性能、耐震性能、電化生活などにもかなりの支障がでる現状です。耐震診断は行っていませんがかなり性能は低いと想定できます。(現行規準の半分程度ではないでしょうか) 10年を家族3人で過す予定とすればリフォームプランニングをする必要性があるでしょう。お客様の住まい方、価値観によって掛ける費用は変わります。安全性を重視するか、快適性を重視するか、耐久性を重視するかで費用分配は変わります。費用対効果で検討ください。</p> <p style="text-align: right;">ホームドクター 林 郁生</p>

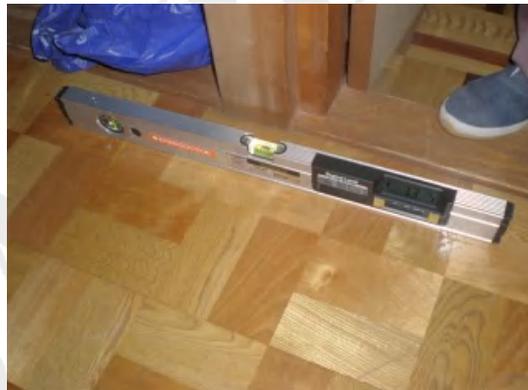
写真 11 床傾斜

床傾斜13.5/1000

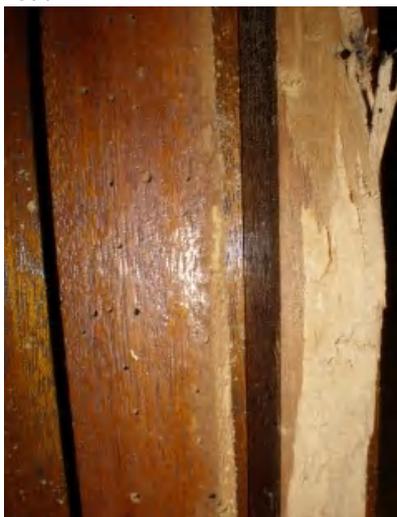
写真 12 枠ケーシングの虫の穴跡

左が虫穴、右がケーシング内部の様子  
(所有者確認の上解体確認)

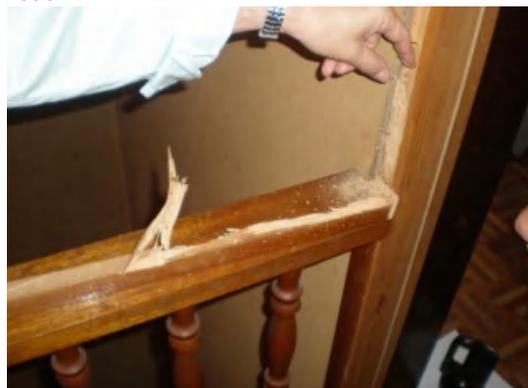
写真 13 ケーシングの位置

粉は食われた後の木材

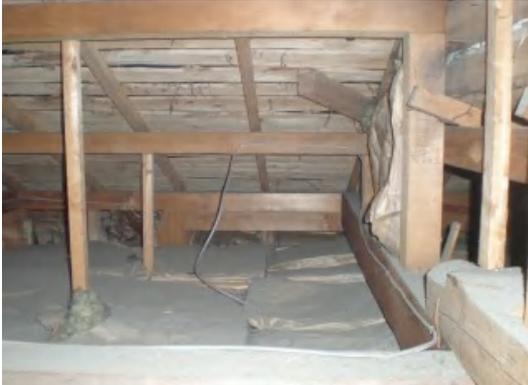
写真 14 小屋裏天井面の様子

振れ止め(桁行筋交・小屋筋交)ともありません

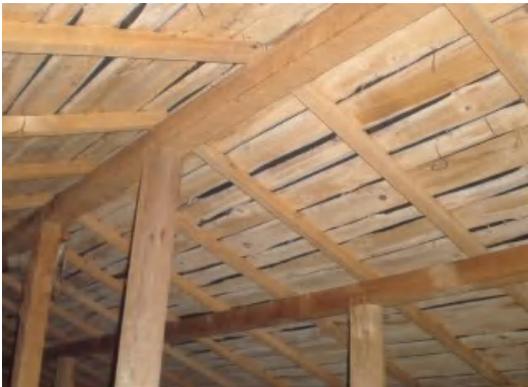
写真 16 小屋裏野地面の様子

鋸(かすかい)は片面打ちでした(当時の通常の仕様です)

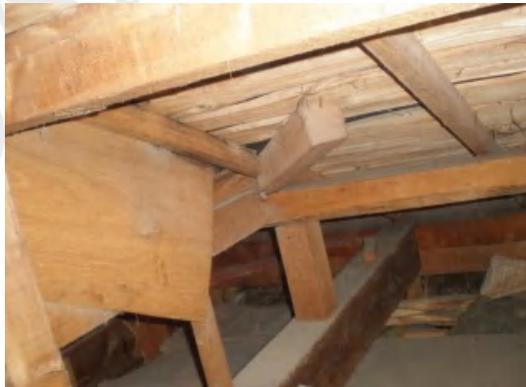
写真 17 入母屋の隅木

二点支持でした(手前の母屋まで延長が望ましいでしょう)

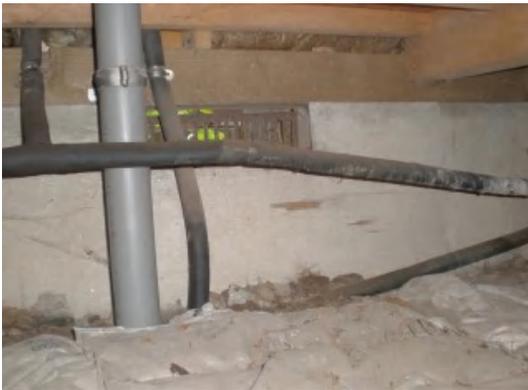
写真 18 台所給水給湯排水管

給水給湯管の固定は足りません

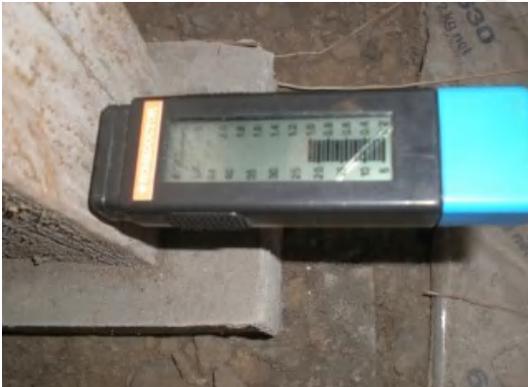
写真 20 和室下束含水率

土台状況	<input type="checkbox"/> 接合部の状態	<input type="checkbox"/> 木部の腐朽	<input type="checkbox"/> 蟻害の形跡	
		束状況	<input type="checkbox"/> 不足	<input type="checkbox"/> 腐食	<input checked="" type="checkbox"/> その他	含水率も高く劣化も進んでました

含水計は23%を差しています。高い数値です。

検査員の総評	
早期に修繕が必要な箇所について	<ol style="list-style-type: none"> <li>1. 床下の湿気対策が望まれます。調湿材は既に機能していません。床下換気扇は換気機能はなく床下空気を攪拌しているに過ぎません。</li> <li>2. 床下の湿気は基礎の建物外側が床下地盤面よりも高いことから雨水等を呼び込む構造になっているからと推測します。床下に防湿モルタルなどを打設することが最も理想的な対策ですが大工事になります。</li> </ol>
耐久性についてのアドバイス	<ol style="list-style-type: none"> <li>1. 床下の防腐防蟻措置が望ましいです。</li> <li>2. 外壁のクラックも修繕が必要です。</li> </ol>
安全性：構造上・防火上についてのアドバイス	<ol style="list-style-type: none"> <li>1. 筋交いが確認できませんでした。耐震性の疑問があります。</li> <li>2. 基礎もろうそく基礎という底盤の無い形の弱い基礎形状です。現在大きな不具合は見られないので早期に補強は必要無いと思いますが耐震性には弱点になります。</li> </ol>
居住性：快適性向上のためのアドバイス	<ol style="list-style-type: none"> <li>1. ジュラク壁のカビを除去し再発防止策が必要です。24時間換気設備の設置なども視野に入れてください。</li> <li>2. 床下断熱材がありません。冬季の底冷え防止には断熱材の設置が望ましいです。</li> <li>3. 電気の回路数が少ないです。増設には配線工事が必要で壁天井の一部解体も必須なため大係りなりリフォームの際には検討ください。プレーカーが飛びやすいと思われます。</li> </ol>
法規上の観点からアドバイス	<ol style="list-style-type: none"> <li>1. 西側隣家の屋根の越境が疑われます。同時に東側隣家への当該建物の越境も疑われます。</li> <li>2. 火災警報設備の設置が必要です。</li> </ol>

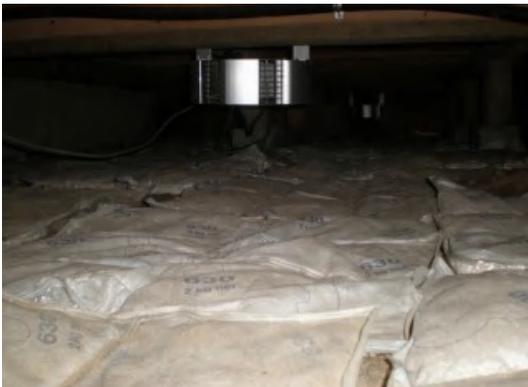
写真 22 床下換気扇

設置位置から攪拌しているだけで換気効果に疑問あり  
布団のようなものは床下地面に敷かれた防湿剤

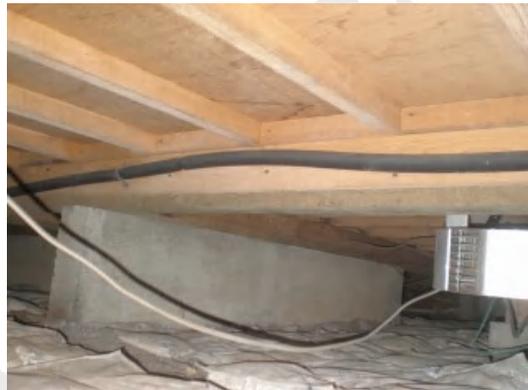
写真 19 台所床下の様子

断熱材は無く、基礎はろうそく基礎のため分断されてます

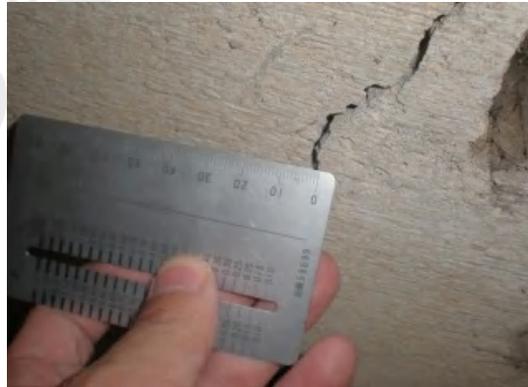
写真 21 基礎クラック

約2mmの幅の大きいクラックです。

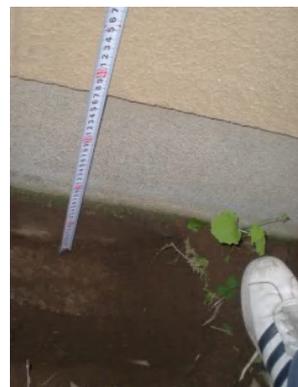
写真 23 基礎掘り起こし

下部は底盤でなく捨てコンクリート。ろうそく基礎でした。
